Volodimir Mojzsasz

# A kismuzsalyi középkori romtemplom

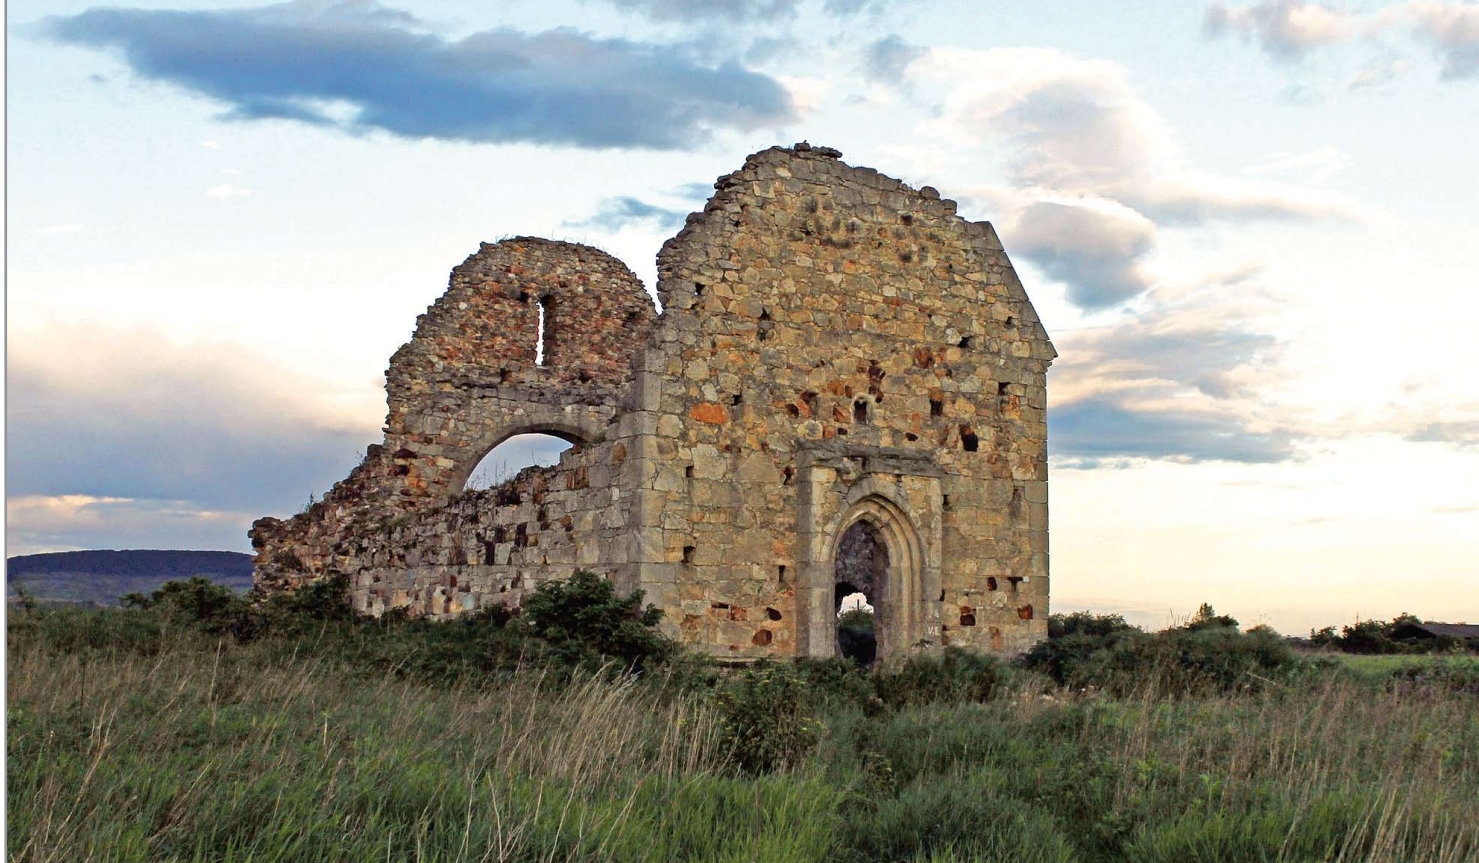
A templom romjainak látképe nyugatról, a főút felől

radtak fenn. A hajó díszé a kapuépítmény, mely kis-kise kiemelkedik a nyugati fal síkjából. Szerkezetéből ítélve, a kapu befelé nyílt. Az ajtónyílás szélessége 1,4 m. Szükség esetén tológerenda segítségével zárták, amire a kapu belső felén látható falba mélyített fészkek utalnak. A kutatók feltételezik, hogy a kaput a beregszászi plébániatemplom kapujának mintájára, ugyanazok a kőművesek építették.

Közvetlenül a kapuzat fölött egy kisebb méretű, egész kőlapból kifaragott ablak látható, melyen négy, körben szimmetrikusan eloszló, egymásba fonódó ív lánckereszt formájú nyílást képez. A hajó déli falán még egy ajtónyílás figyelhető meg.

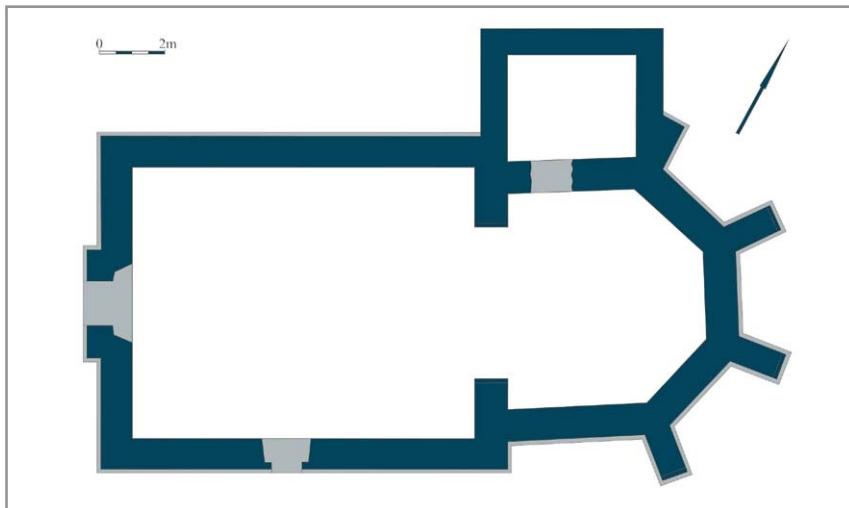
A templom alaprajza

A téglalap alaprajzú hajótól az apszist félköríves záradékú diadalív választja el. A szentély ötoldalú, falai a hajóhoz viszonyítva enyhén rézsűsek. A szentély szabadon álló külső sarkait támpillérek

támasztják, melyek felső része elpusztult. A szentély északi falához csatlakozik a sekrestye, falai a templom többi részéhez viszonyítva, a legrosszabb állapotban maradtak fenn.

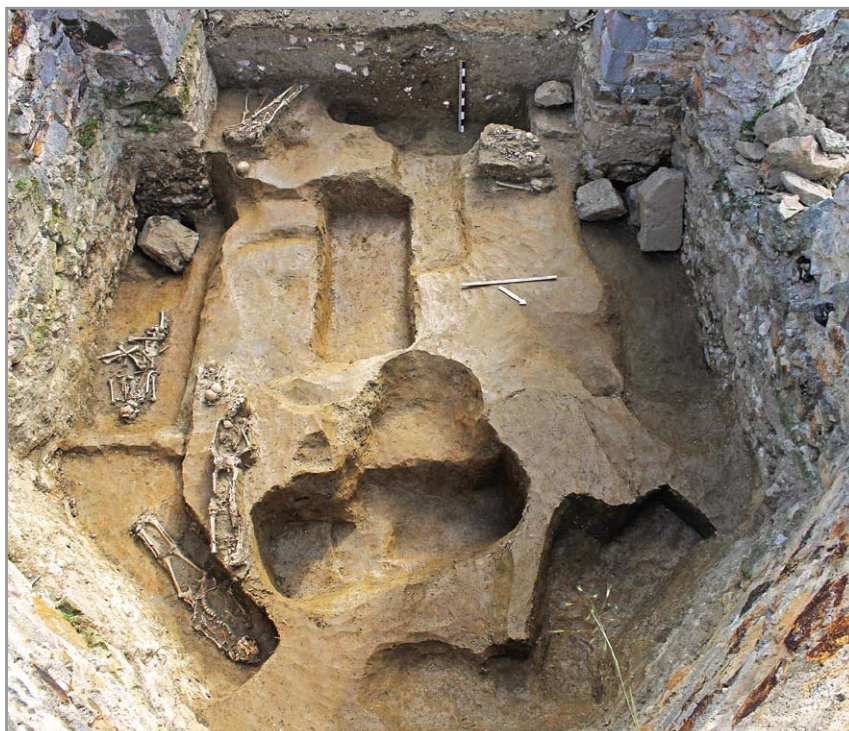
A szentély feltárása

A templom területén, a helyiségek számának megfelelően, három ásatási szelvényt nyitottunk, ami lehetővé tette a leletanyag feltárását és a korabeli járószintek elkülönítését. Az első, ami felkeltette figyelmünket – a bolygatások nyomai. Elsősorban a jelenkori (20. század vége – 2000-es évek) beásások szembeötlőek a szentély átellenes sarkaiban, a diadalív alapozásánál, valamint a hajó központi részében és a déli fal sarkainál. A bolygatások helyenként megrongálták az itt található sírokat.

A templom területén összesen több mint húsz sírt sikerült feltárnunk, de a sírgödrök jól kivehető körvonalai alapján jóval több temetkezés lehetett itt. Ezeknek egy része későbbi rátemetések során semmisült meg, mások a szentély kifosztása során a 17. század második felében (a rablás ideje jól datálható a kerámialeletek, elsősorban a szelvény alján talált cserépfazék alapján). További sírokat a század elei bolygatások során semmisítették meg. Érintetlenül csak néhány, a szentély keleti felében elhelyezkedő temetkezés maradt.

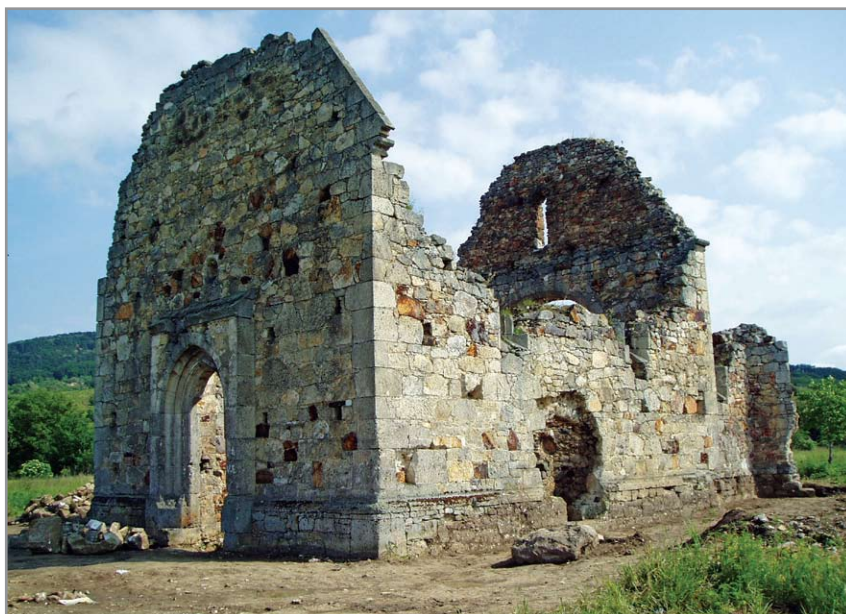
A templom romjainak látképe délről
