Volodimir Mojzsesz

## A gerényi rotunda

*Ungvár keleti peremén, Gerény városnegyed területén található a középkori egyházi építészet egyedülálló emléke – a gerényi rotunda. Jelenleg a Boldogságos Szent Szűz oltalmára felszentelt templomként tartják számon. A templomhajó és sekrestye hozzáépítése után a rotunda a templom szentélyévé transzformálódott. A kutatók egyöntetű véleménye szerint, a műemlék és környéke kulcsfontosságú szerepet játszott a térség középkori történetében.*

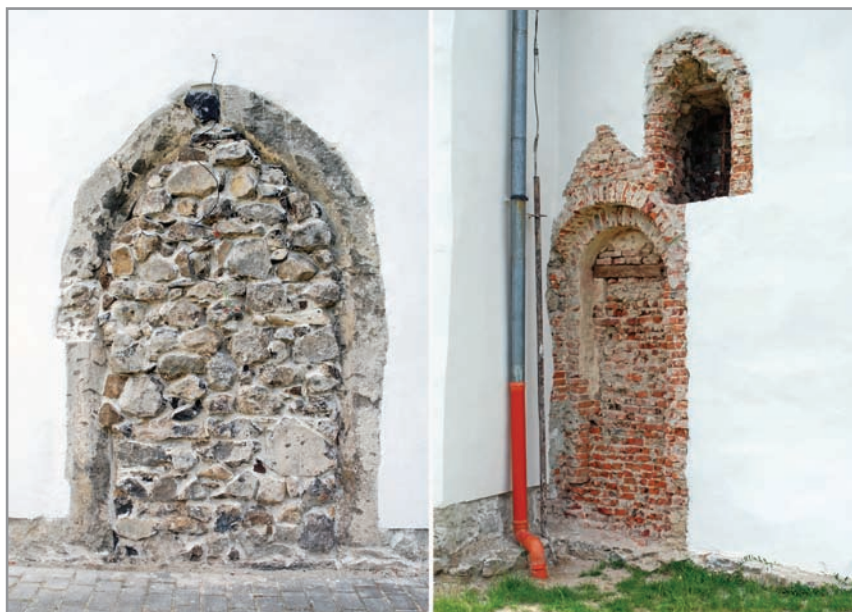
Befalazott portál a hajó északi falában (balra) és a rotunda befalazott kapuja (jobbra)

A templomhajó téglalap alaprajzú, nincs se lábazati, sem övparkánya. A rotundához kőből épített diadalívvel csatlakozik. A hajó déli falán három ablak nyílik. A középső ablak alatt helyezkedik el a faragott kőkeretes déli kapu. A vele átellenes falon nyílt a jelenleg befalazott északi kapu. Az északi kapu viszonylag ritka jelenség az egyházi építészetben. Egyes kutatók szerint az északi kaput abban az esetben nyithatták, ha a kegyúr rezidenciája a

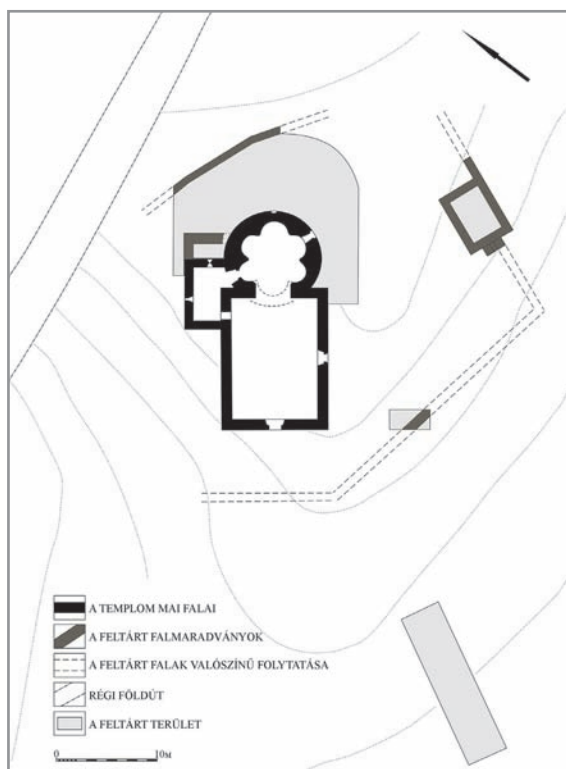
A templom alaprajza és a 2016-ban feltárt terület

Többek között, a rotunda körül eltávolították a talajt a középkori alapozás szintjéig és vízvezető rendszert fektettek le a templom belső freskóit súlyosan veszélyeztető talajvíz elvezetésére.

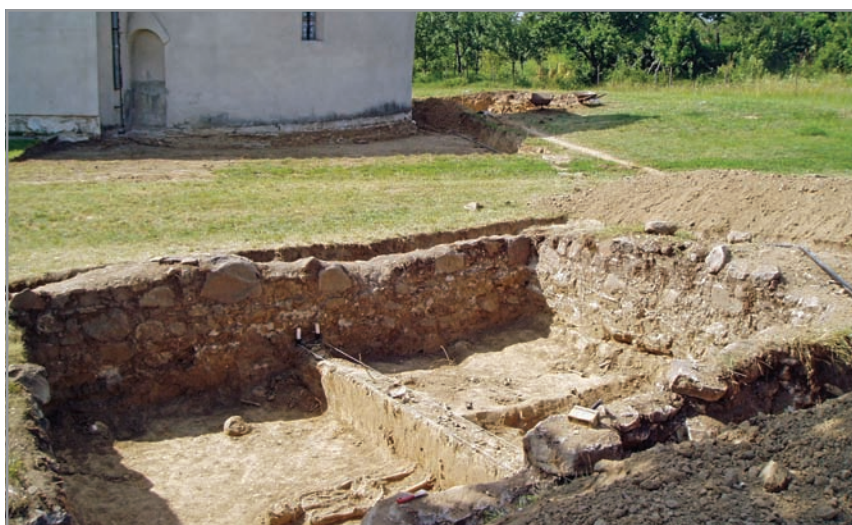
Téglalap alaprajzú épület alapozása a templomtól keletre

A régészeti ásatás eredményei alapján a rotunda építésének idejét a 13. század végére tehetjük, semmi esetre sem korábban. Később, a 15. század közepén építik a rotundához a gótikus templomhajót. Ebben az időben keletkezett a templom körítőfala és egy kisebb, téglalap alakú épület (harangtorony?), melynek alapozását a templom falaitól keletre sikerült feltárni. Később, a 17. század végén – 18. század elején építették a templomhoz a sekrestyét.
