A beregszászi
Bethlen-kastély

Volodimir Mojzsasz

A beregszászi Bethlen-kastély régészeti kutatása

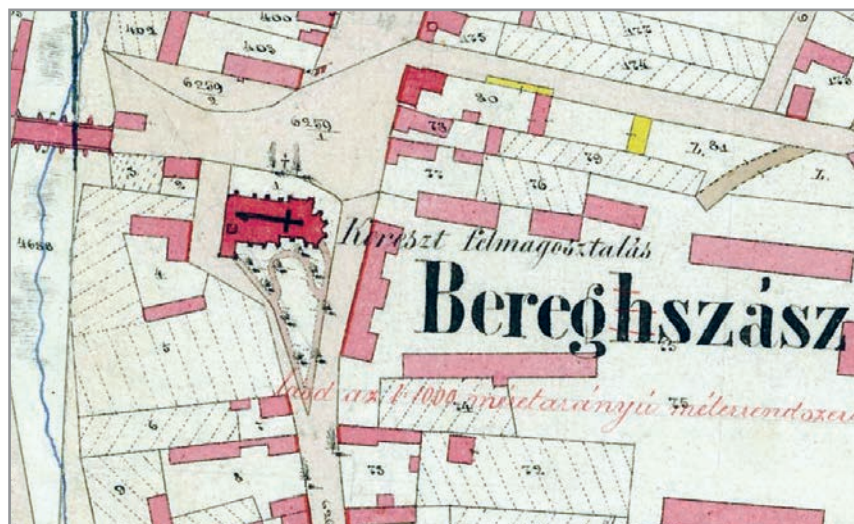
A Bethlen–Rákóczi-kastély az 1866-os kataszteri térképen

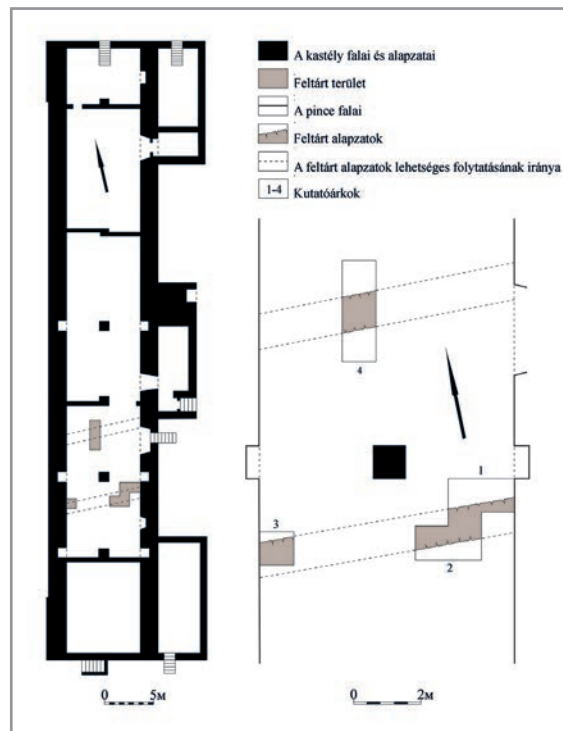
A kastély pincéjének alaprajza és az itt feltárt kutatóárok

A kastély pincéjének déli részében kezdtük meg a munkát. Már az első kutatóárokban sikerült feltárni egy alapozás maradványait, mely helyzetéből ítélve nem volt a kastéllyal kapcsolatos. A kastély épületéhez nem kapcsolódó alapzat feltárása a kutatott terület kiszélesítését vonta maga után a pincében. Két újabb kutatóárkot nyitottunk, melyek lehetővé tették a kastély építése előtti – 17. század elejénél korábbi – alapzatok elhelyezkedésének nyomon követését. A kastély központi épületének alapozása a pince jelenkori padlósíntje alatt 0,2–0,4 méternél ért véget. Alatta barna talajréteg következett, építési törmelékkel keverve. 0,3–0,5 méter mélyen egy másik alapzat körvonalazódott ki, melyet a jelenkori járósinttől 1,25 méternyire mélyesztettek a talajba. A kultúrréteg a feltárt területen elérte az 1,45 métert, néhány, különböző korú feltöltés eredményében jött létre. Végül sikerült kibontani egy középkori épület két párhuzamos falát, melyek 5,7 méternyire helyezkedtek el egymástól.

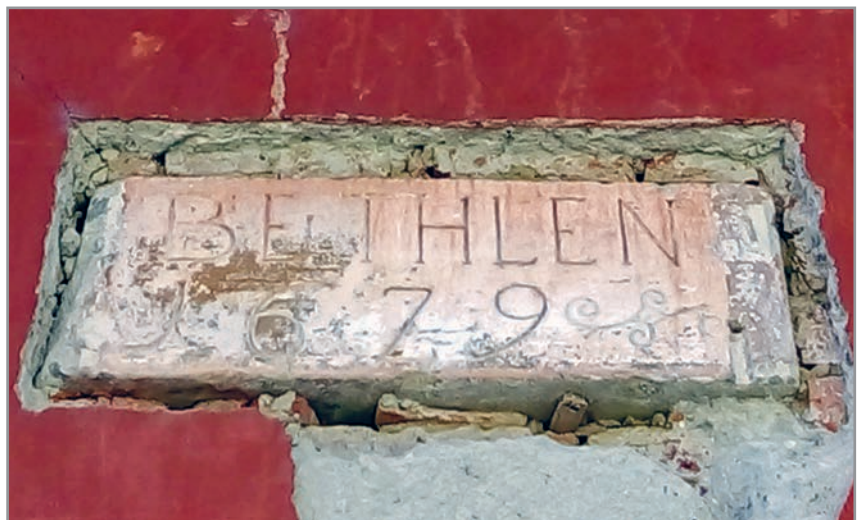
Kőbe faragott építési felirat a kastély északi homlokzatán

Köztudott, hogy a kastély 1629-ben épült, amiről az északi homlokzatán ma is látható, kőbe vésett felirat tanúskodik „Bethlen 1629” szöveggel. Az 1686-os kuruc felkelés idején az épület leégett, valószínűleg II.

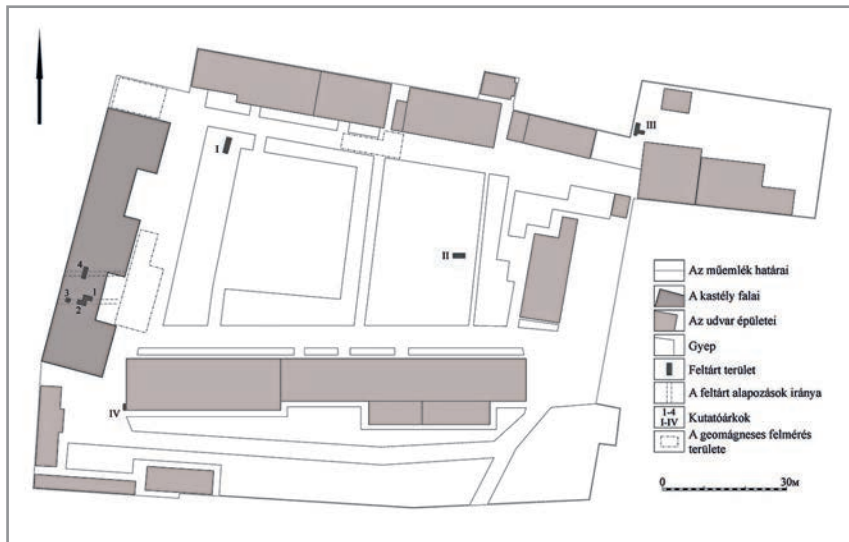
Az épületegyüttes és a feltárt területek alaprajza

A római katolikus templom közelében végzett kutatás folytatására csak 2019-ben került sor, mikor az Ungvári Nemzeti Egyetem régészei a Teleki László Alapítvány támogatásával kezdték meg a Bethlen-kastély ásatását, néhány kisebb terület feltárásával. A munkálatok fő célja a kastély építési periódusainak meghatározása és alaprajzának pontosítása volt. Két helyen néhány kisebb kutatóárkot nyitottunk, a kastély épületének pincéjében és az épületegyüttes udvarának néhány pontján.

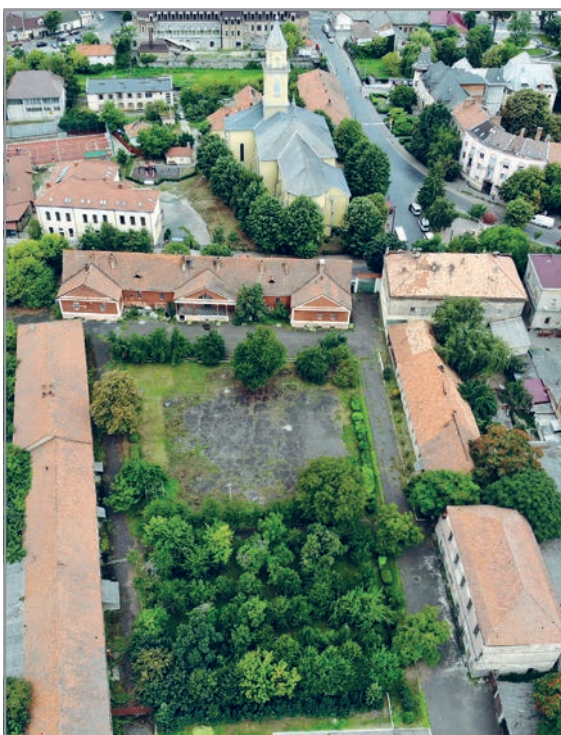
A kastély udvara:
IV. kutatóárkok,
15–16. századi pénzek
jobbra alul

Nem kevésbé érdekesek a IV. számú szondában talált jelenségek. Ezt a szondát közvetlenül a kastély épületének délnyugati sarkánál nyitottuk, az épületegyüttes délnyugati részén. A szelvényben előkerült falak elhelyezkedése itt tökéletesen meg egyezett a kastély pincéjében feltárt alapozás tájolásával, vagyis nyugat-kelet irányú. Tehát, nem tartjuk kizártnak, hogy az épület egy korábbi – a kastély építése előtti periódusból fennmaradt, akár középkori – alapfalra épült.

volt jelen, alatta viszont már 15–17. századi leletek kezdődtek: kerámiatöredékek, két pénzérme. Az utóbbiak közül az egyik II. Miksa 1576-os kibocsátású verete, a másik pedig egy nagyon rossz állapotban fennmaradt rézpénz. A körirat részlete alapján a 15. század közepére keltezhető.

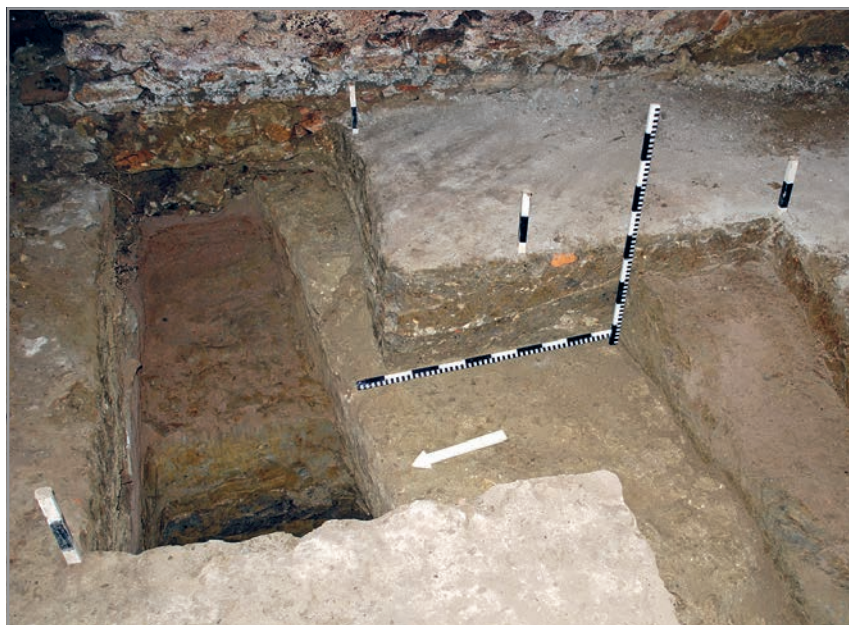
A kastély pincéje:
az 1. kutatóárkok rétegei

A kultúrréteg vastagsága a kutatott helyszíneken, az adott mai járósinttől számítva elérte az 1,5 métert, maga az alapozás 1,35 méterre mélyült a talajba. A felső 50 cm-es feltöltésben 20. századi leletanyag
