АРХЕОЛОГІЧНІ ДОСЛІДЖЕННЯ В УКРАЇНІ 2020

ДОСЛІДЖЕННЯ ПАЛАЦУ БЕТЛЕНА-РАКОЦІ В БЕРЕГОВІ У 2019 р.

У 2019 р. експедиція Ужгородського національного університету провела дослідження палацу Бетлена-Ракоці в м. Берегово. Знаходиться він у центральній частині міста, трохи східніше від середньовічного храму (рис. 1). Метою робіт було встановити стратиграфію та уточнити планографію цієї пам'ятки.

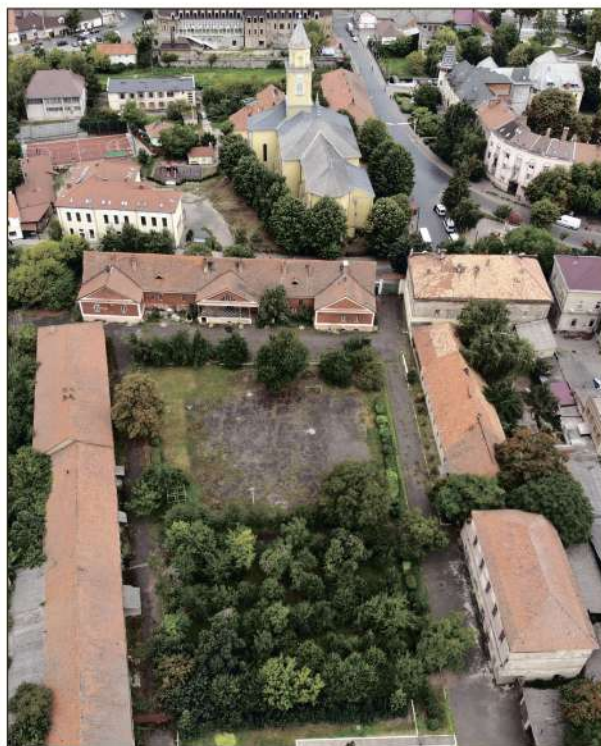
Рис. 1. Загальний вигляд на палацовий комплекс Бетлена-Ракоці зі сходу

Поряд з житловою будівлею палацу розташовуються споруди господарського призначення, одна з них двоповерхова. Їх первинна функціональна роль в ансамблі до кінця не відома. Імовірно одна з них була стайнею, друга — каретною і зернохвищем. Й сьогодні усі будівлі на території палацового комплексу розміщені відносно одна одної так, як це було на початку XVII ст., утворюючи майже замкнуте подвір'я у формі прямокутника (рис. 1).

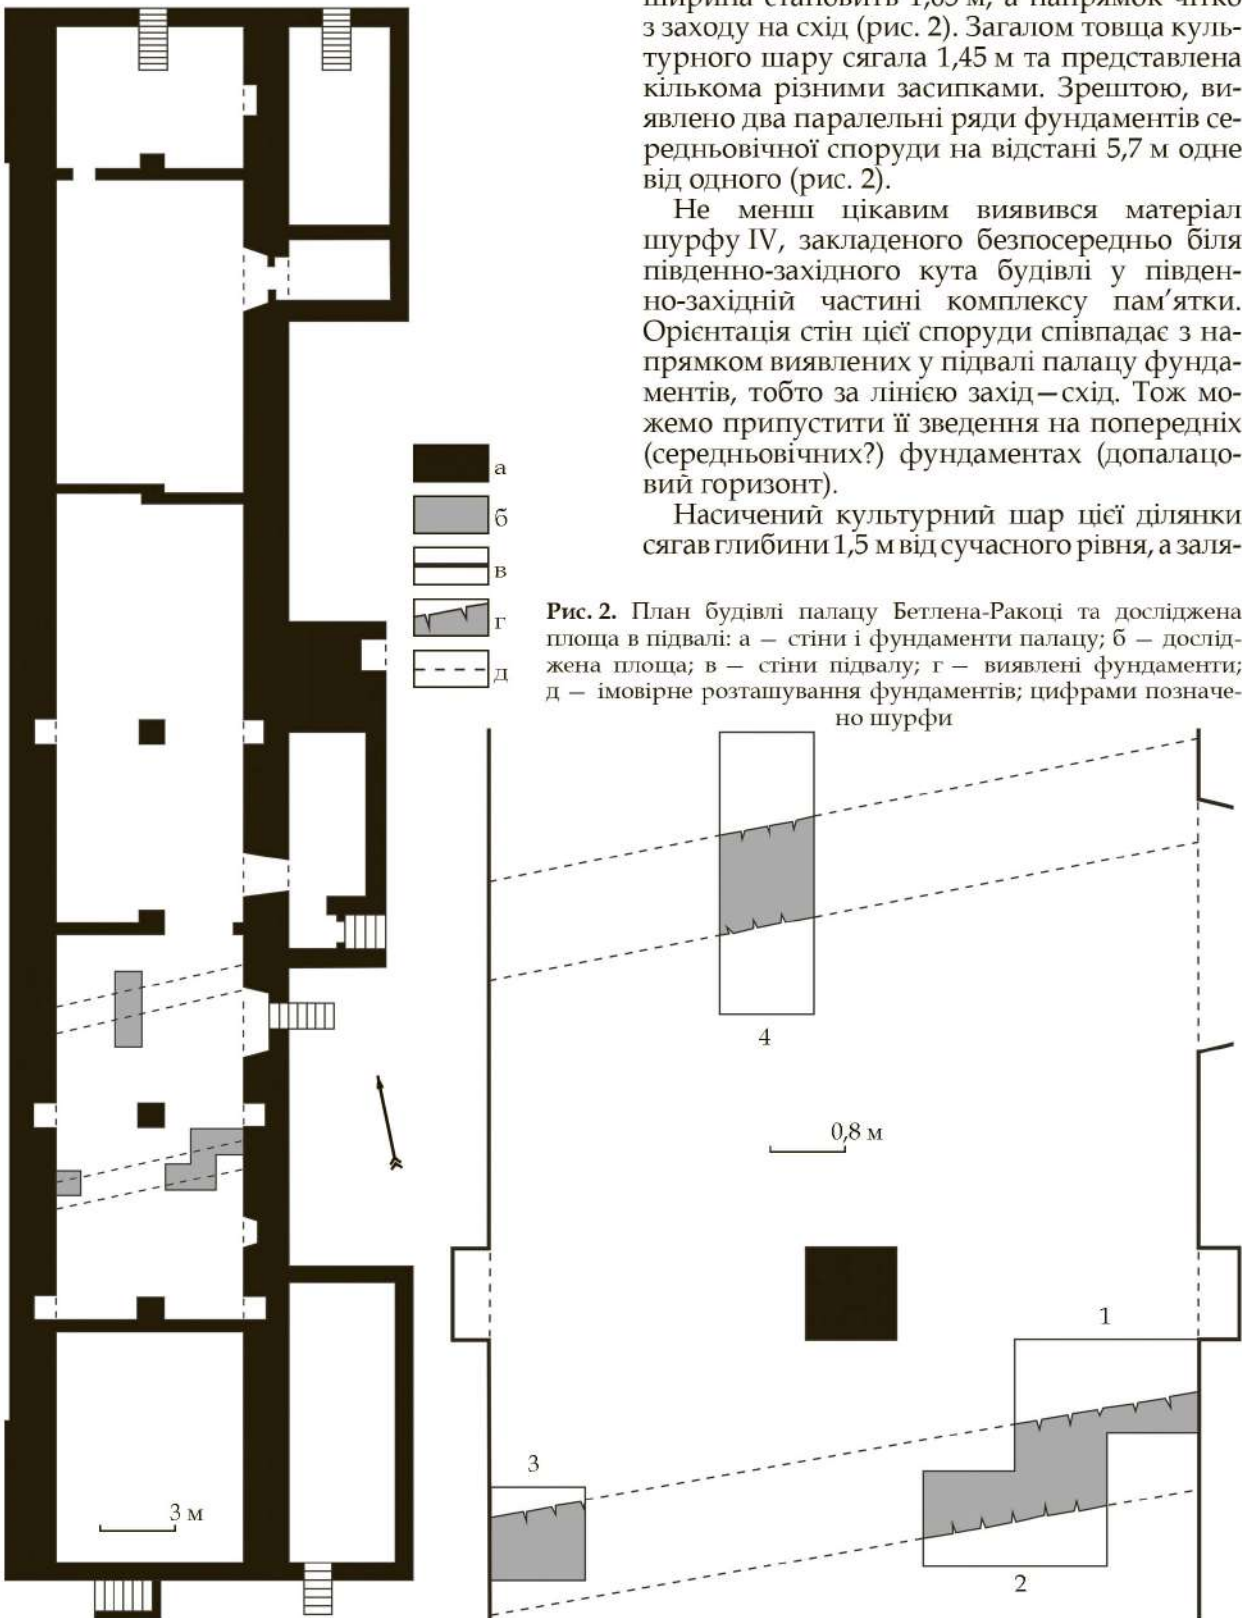
Рис. 2. План будівлі палацу Бетлена-Ракоці та досліджена площа в підвалі: а – стіни і фундаменти палацу; б – досліджена площа; в – стіни підвалу; г – виявлені фундаменти; д – імовірне розташування фундаментів; цифрами позначено шурфи

Наступні археологічні дослідження поряд з римо-католицькою церквою вдалося здійснити тільки у 2019 р., а саме на території палацу Бетлена-Ракоці. За цей рік було закладено ряд невеликих шурфів паралельно у двох основних напрямках — в підвальної частині самого палацу (рис. 2) та на окремих ділянках подвір'я палацового комплексу.

пов'язується з будівлею палацу. Відповідно, це спонукало збільшити площу дослідження у підвалі і було додатково закладено ще кілька шурфів, що дало змогу уточнити розташування знайдених фундаментів допалацової будівлі (раніше початку XVII ст.; рис. 2). За матеріалами шурфувань встановлено,

що залягання фундаменту палацу становить 0,2–0,4 м від сучасної підлоги підвалу. Під ним знаходився шар коричневої глини насичений будівельним сміттям. З глибини 0,3–0,6 м вже помітні контури фундаментів допалацової будівлі, що залягають до глибини 1,25 м від рівня підлоги підвалу. Його ширина становить 1,05 м, а напрямком чітко з заходу на схід (рис. 2). Загалом товща культурного шару сягала 1,45 м та представлена кількома різними засипками. Зрештою, виявлено два паралельні ряди фундаментів середньовічної споруди на відстані 5,7 м одне від одного (рис. 2).

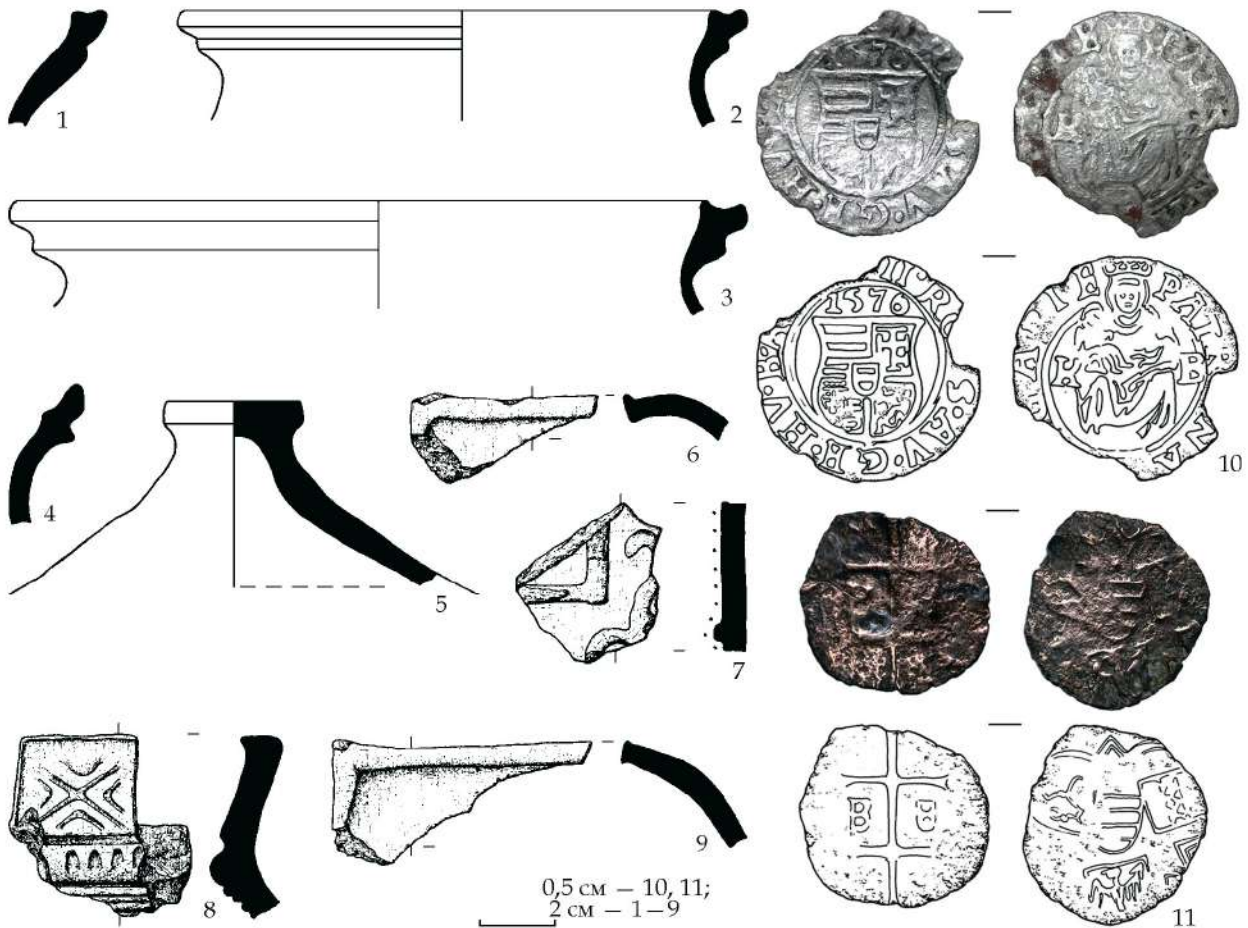
Рис. 3. Палац Бетлена-Ракоці, матеріал шурфу IV

гання фундаменту споруди сягало до 1,35 м. До глибини 0,5 м був присутній матеріал XX ст., нижче – знахідки XV – XVII ст.: керамічний матеріал та дві монети Угорського королівства (рис. 3). Перша – срібний динар Максиміліана II Габсбурга 1576 (рис. 3: 10). Другий номінал – мідна монета у поганому стані, зі збереженими частинами легенди. Це дозволяє визначити, що монета угорська, середини XV ст. (рис. 3: 11).
